DESAIN DINDING PENAHAN TANAH SEBAGAI PERKUATAN PADA KELONGSORAN VILLA DI HAMBALANG

Abi Maulana Hakim¹⁾

¹⁾ Program Studi Teknik Sipil, Institut Teknologi Indonesia, email: abimaulanahakim@gmail.com

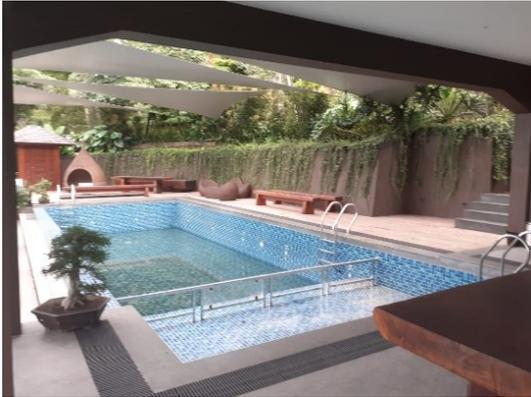
Gambar 1. Lokasi Keretakan Pada Dinding Kolam Renang

Salah satu lokasi yang terdampak akibat tingginya curah hujan tersebut adalah Villa Hambalang yang terletak pada Kecamatan Hambalang, Kabupaten Bogor. Bangunan villa mengalami keretakan struktur yang baru muncul pasca hujan besar pada awal Tahun 2020 (Gambar 1). Tanah pada sisi dalam dinding menerima infiltrasi air hujan dengan intensitas yang tinggi, sehingga berat jenis tanah menjadi lebih tinggi. Selain itu, air di dalam tanah juga menjadi gaya dorongan tambahan pada dinding. Dinding tidak cukup kuat untuk menahan beban tambahan tersebut, hingga akhirnya muncul retak-retak yang terlihat oleh mata (Gambar 2).

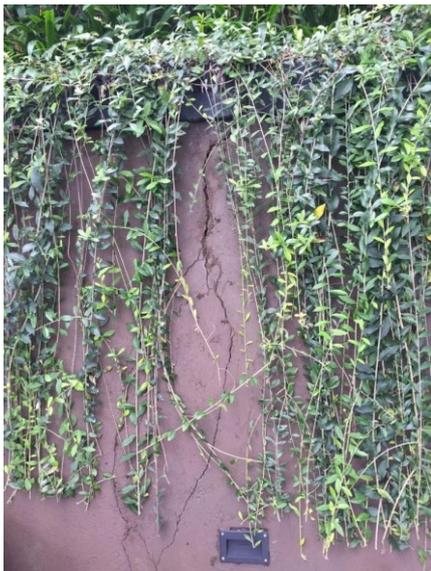
Gambar 2. Keretakan Pada Dinding Kolam Renang

Hasil ini lebih kecil dibanding kriteria desain minimum yang ditetapkan oleh SNI. Ini juga menunjukkan mengapa terdapat retakan-retakan pada dinding yang menunjukkan gejala awal kelongsoran.

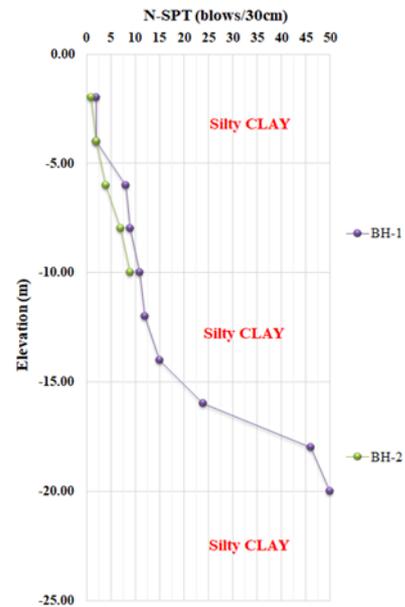
Gambar 8. Grafik Hasil Uji SPT

Berdasarkan hasil pengeboran, data bacaan hasil pengujian SPT kemudian dirangkum ke dalam grafik seperti tersaji dalam Gambar 8. Sedangkan hasil pengujian laboratorium dirangkum ke dalam grafik seperti tersaji dalam Gambar 9, Gambar 10, dan Gambar 11.

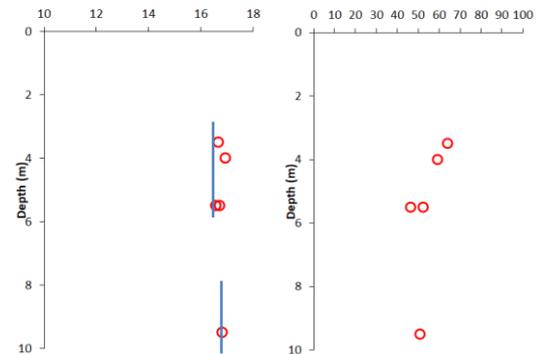
Gambar 9. Grafik Hasil Uji Lab Density (kN/m^3) dan Water Content (%)

Secara umum, kondisi tanah di lokasi lereng merupakan tanah berbutir halus (*fine-grained soil*), tanah clay atau silt. Sifat mekanis tanah ini memiliki plastisitas, sehingga memiliki kemampuan untuk menyerap air. Saat musim hujan, tanah tersebut akan menyerap air, yang akan menjenuhkan pori-pori tanah, sehingga berat jenis tanah naik dan menambah beban pada struktur perkuatan yang ada.

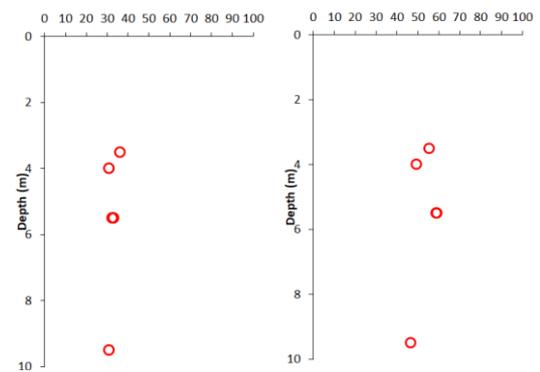
Gambar 10. Grafik Hasil Uji Lab Plastic Limit (%) dan Plasticity Index (%)

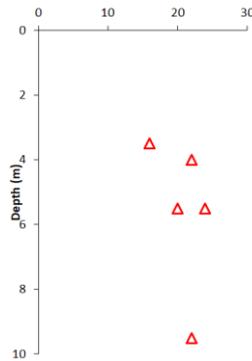
Gambar 11. Grafik Hasil Uji Lab *Undrained Shear Strength (kN/m²)*

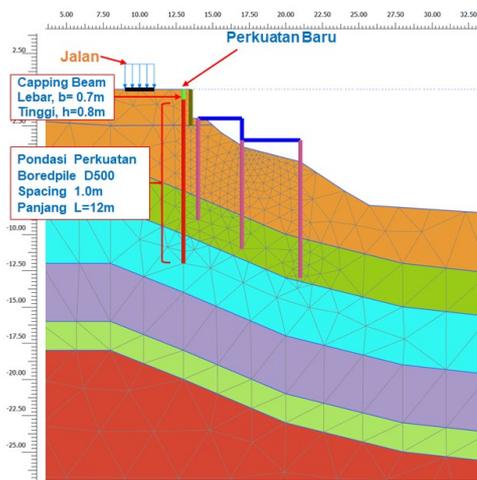
Gambar 14. Pemodelan Perkuatan Lereng Pada PLAXIS 2D V20 CE

Berdasarkan data-data yang telah diolah, kemudian pemodelan dilakukan dengan menggunakan PLAXIS 2D V20 CE [7]. Pemodelan dibuat untuk analisis stabilitas lereng kondisi awal dan kondisi setelah dipasang perbaikan. Kondisi pada saat hujan juga dianalisis untuk kedua model tersebut. Pemodelan yang dilakukan dapat dilihat pada Gambar 14.

Analisis stabilitas dilakukan dengan menggunakan mode kalkulasi *phi-c reduction* sehingga didapatkan angka keamanan pada model lereng tersebut. Kemudian dihasilkan angka keamanan pada saat kondisi eksisting (tanpa perkuatan tambahan) adalah sebesar 1.312 dan pada kondisi hujan sebesar 1.181.

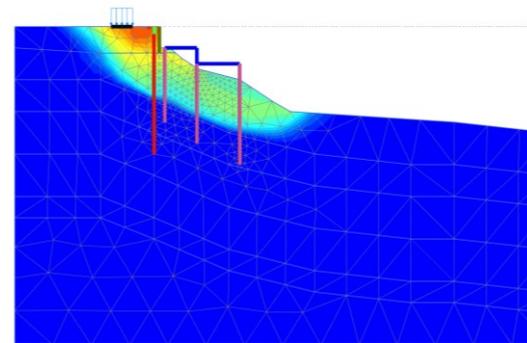
Gambar 15. Pola Keruntuhan Kelongsoran

Analisis stabilitas juga dilakukan pada model lereng yang sudah ditambahkan perkuatan. Kemudian dihasilkan angka keamanan pada kondisi dengan perkuatan adalah sebesar 1.788 dan pada kondisi hujan sebesar 1.533. Pola keruntuhan kelongsoran lereng yang didapatkan adalah seperti pada Gambar 15. Hasil ini melebihi kriteria desain stabilitas lereng minimum yang ditetapkan oleh SNI, yaitu sebesar 1.5. Sehingga perkuatan dapat dinyatakan aman dari bahaya longsor. Pola keruntuhan terlihat seperti pada Gambar 15.

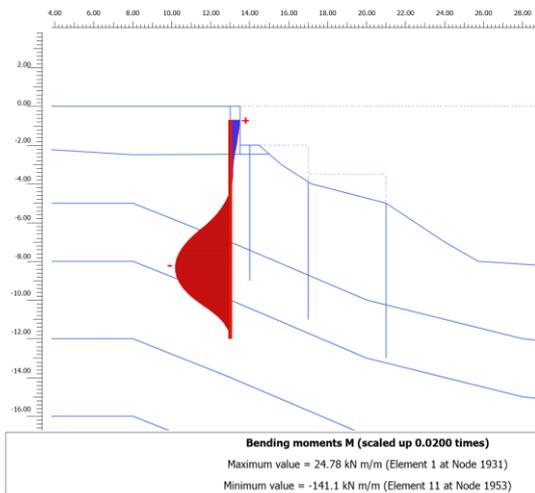
Gambar 16. Reaksi Gaya Dalam *Bending Moment* pada Pondasi Dinding Penahan Tanah

Tahap selanjutnya, reaksi gaya dalam pada struktur perkuatan dikeluarkan untuk kemudian dilakukan perhitungan tulangan, dalam hal ini tulangan pondasi tiang bor. Dari hasil keluaran analisis, didapatkan bahwa *bending momen* maksimum yang terjadi pada pondasi tiang bor sebesar 141.1 kN.m (Gambar 16). Hasil rangkuman analisis tersaji dalam Tabel 3.

Selanjutnya, pemodelan analisis tulangan pada tiang bor dilakukan dengan menggunakan perangkat lunak *PCA-column* [8]. Boredpile direncanakan menggunakan beton dengan kuat tekan, f_c' 20 MPa. Penampang tiang didesain sehingga dapat menahan bending momen yang terjadi. Pondasi tiang didesain dengan menggunakan tulangan 12-D19, dan memiliki kapasitas bending sebesar 192 kNm (Gambar 17).

Hasil ini mampu menahan bending momen yang terjadi.
